KTC (Kogakuin Twin Chamber) を利用した ガラス遮熱コーティング技術の性能調査

2009年 2月

工学院大学 中島研究室

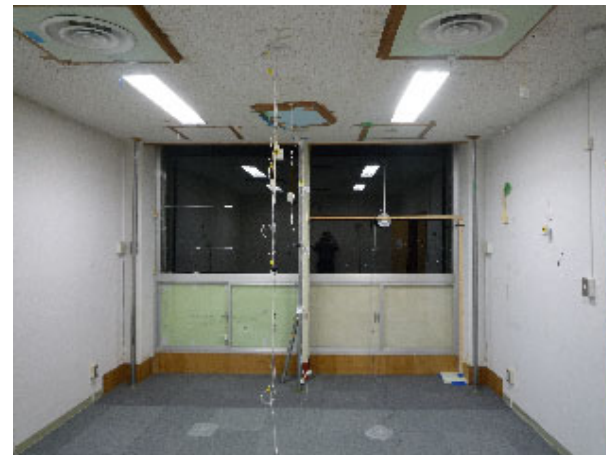
- (1) A室上部窓に遮熱コーティング施工
A室下部窓には外側からスタイルフォームにて遮蔽

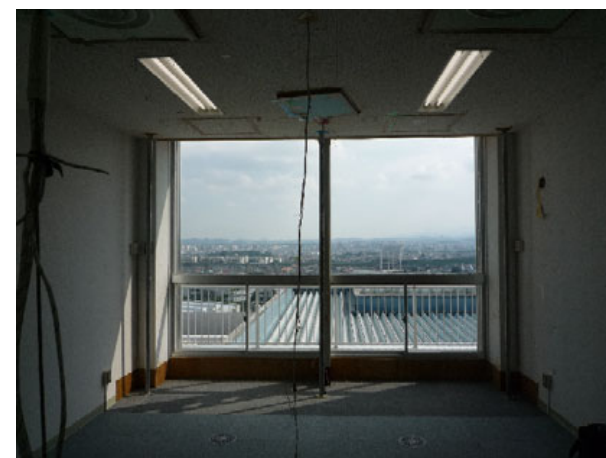
- (2) A室上部窓には遮熱コーティング施工
A室下部窓に遮熱フィルム施工

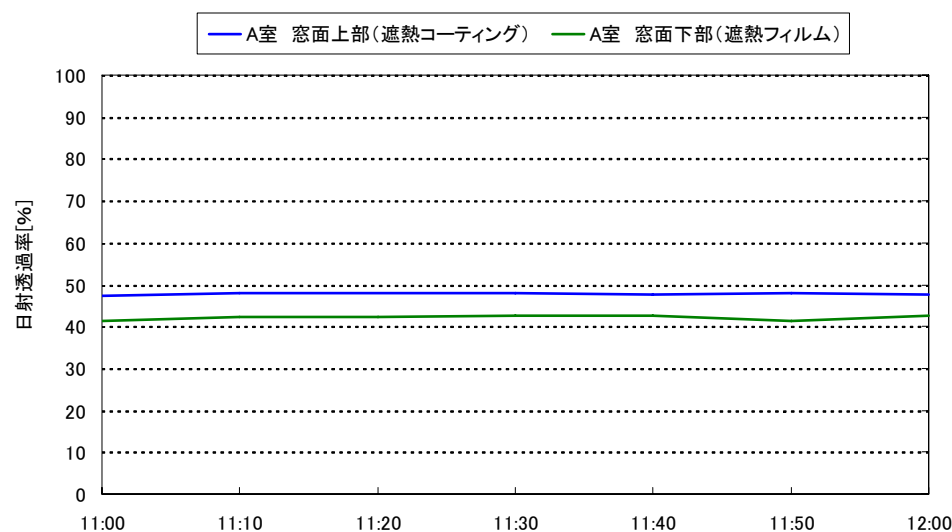
10月13日の日射透過率

(A室窓面上部：遮熱コーティング)

(A室窓面下部：遮熱フィルム)

※10月13日は欠測が目立つため、11時～12時のデータのみ示す。

平均日射透過率

A室窓面上部の遮熱コーティング 47.8%

A室窓面下部の遮熱フィルム 42.2%

※11時～12時のデータの平均値を使用

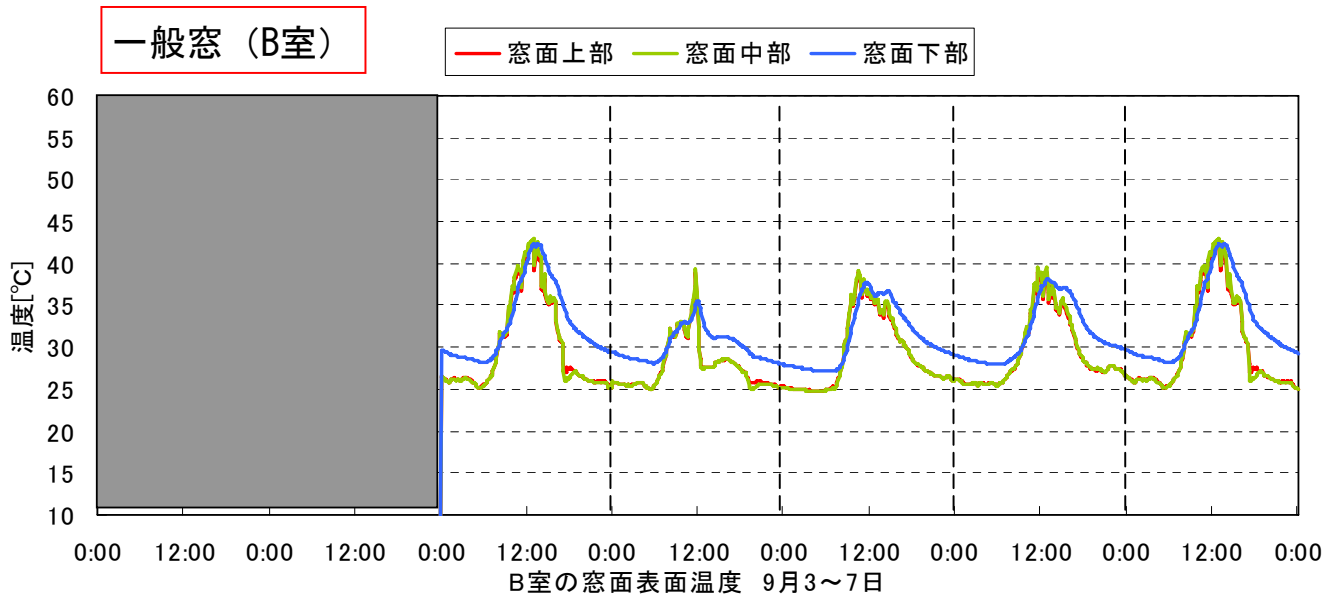
9月5日の12時頃
窓面上部の表面温度
約39°C

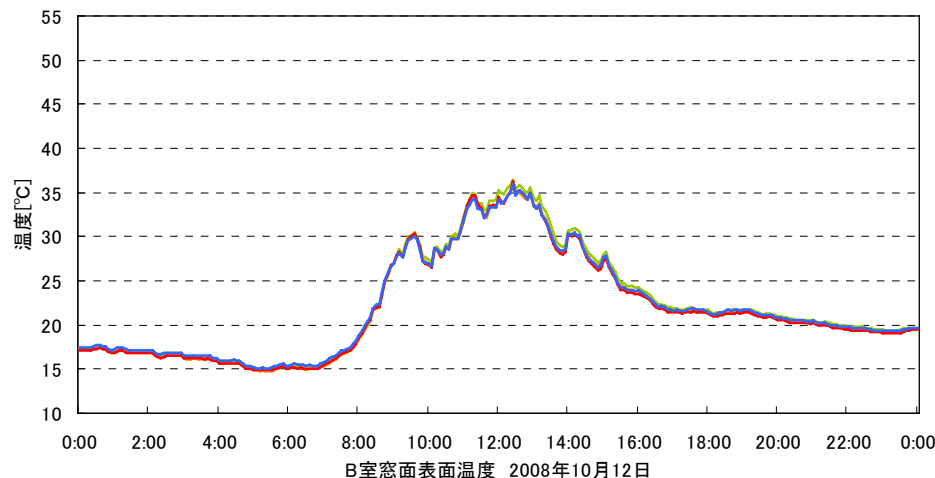
(B室：一般窓)

12時30頃のB室の窓面表面温度は

一般窓（下部）

窓面外側の表面温度が**34.9°C**

窓面内側の表面温度が**35.4°C**

一般窓（上部）

窓面外側の表面温度が**35.0°C**

窓面内側の表面温度が**35.3°C**

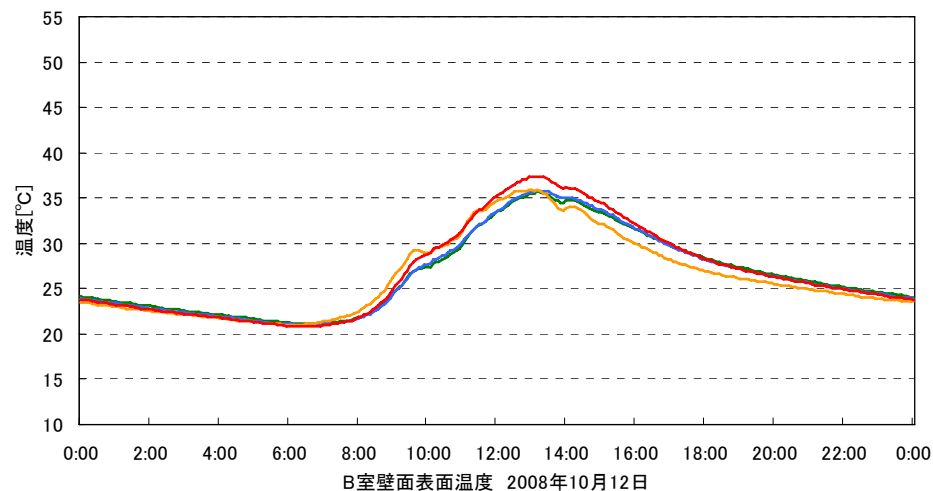
2-5. A室（遮熱窓）とB室（一般窓）の壁面表面温度（計測(2)：10月12日）

13頃のA室の壁面温度は
西側壁面が**34.3°C**
北側壁面が**33.9°C**
東側ドアが**34.0°C**
東側壁面が**35.3°C**

13頃のB室の壁面温度は
東側壁面が**35.4°C**
北側壁面が**35.6°C**
西側ドアが**35.9°C**
西側壁面が**37.3°C**

A室の各壁面温度が
約2~3°Cの温度低減
